# Feuchtigkeit von innen bekämpft

## Abdichtung mit einem Sanierputzsystem

*Das Diakonie-Gebäude Witten aus den 1970er Jahren war gerade frisch renoviert, als im Keller erneut Feuchtigkeit auftrat. Die durchfeuchteten Wände im gesamten Untergeschoss wurden daraufhin abgedichtet und mit einem Sanierputzsystem dauerhaft trockengelegt.*

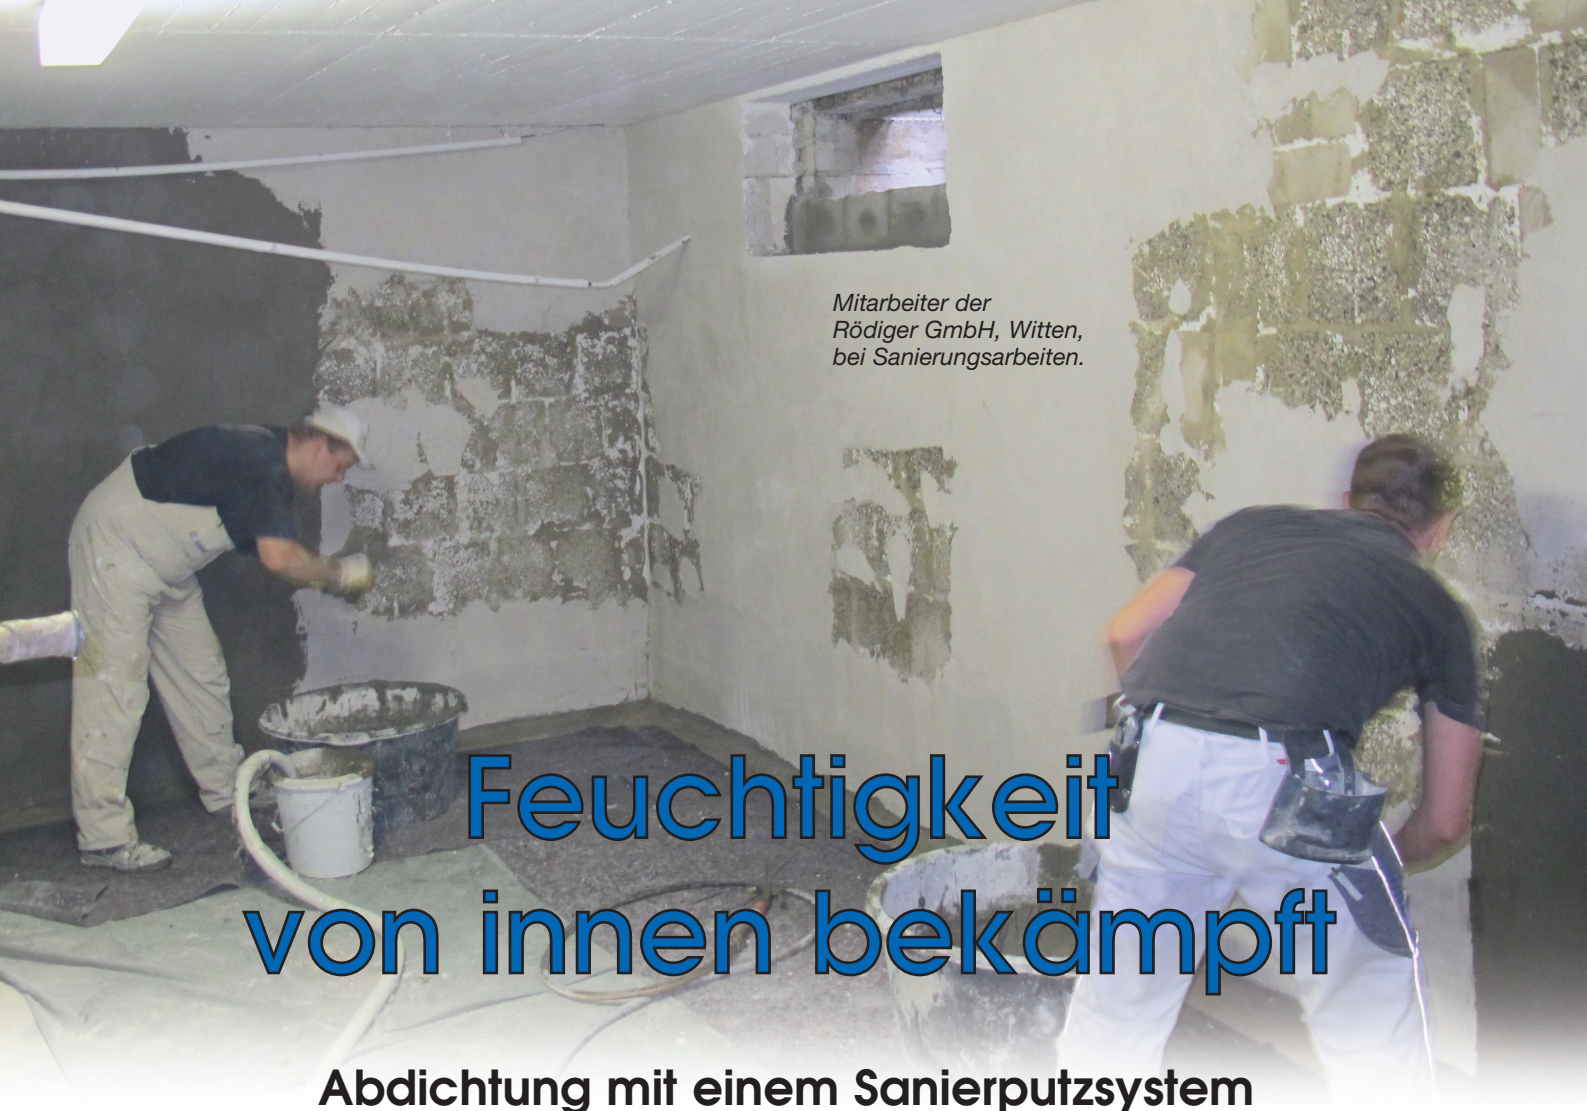
Mitarbeiter der  
Rödiger GmbH, Witten,  
bei Sanierungsarbeiten.

Zunächst wurde ein tragfähiger Untergrund hergestellt, der durchfeuchtete Putz abgeschlagen und Hohl- und Fehlstellen beseitigt. Zum Einsatz kamen in diesem Fall aufeinander abgestimmte Produkte aus dem Hause epasit. Die Verarbeiter der Rödiger GmbH, Witten, brachten die mineralischen Dichtungsschlämme und Dichtputz auf, um das Mauerwerk gegen drückendes und nicht drückendes Wasser von innen und außen abzudichten. Anschließend folgte ein Haftspritzbewurf, ein schnell abbindender und salzresistenter Zement-Trockenmörtel. Dieser dient als Grundlage für den WTA-Sanierputz. Mit hohem Porenvolumen, geringer Saugfähigkeit und guter Wasserdampfdurchlässigkeit stoppt der Sanierputz den Verfall und reguliert die Feuchtigkeit und bewirkt die natürliche Austrocknung des Mauerwerks.

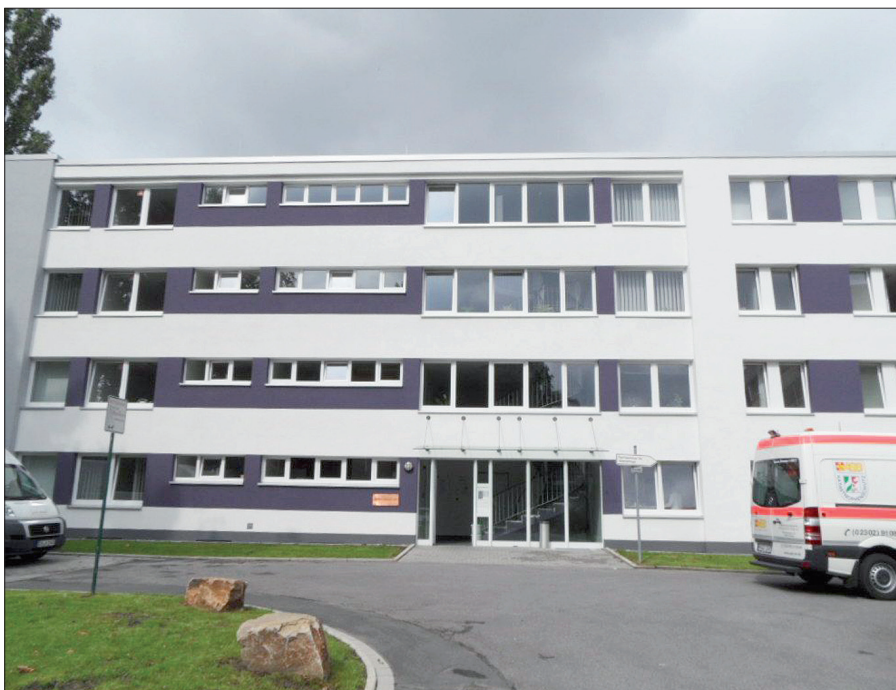
*Das Untergeschoss der Diakonie Witten wurde saniert und von innen abgedichtet.*

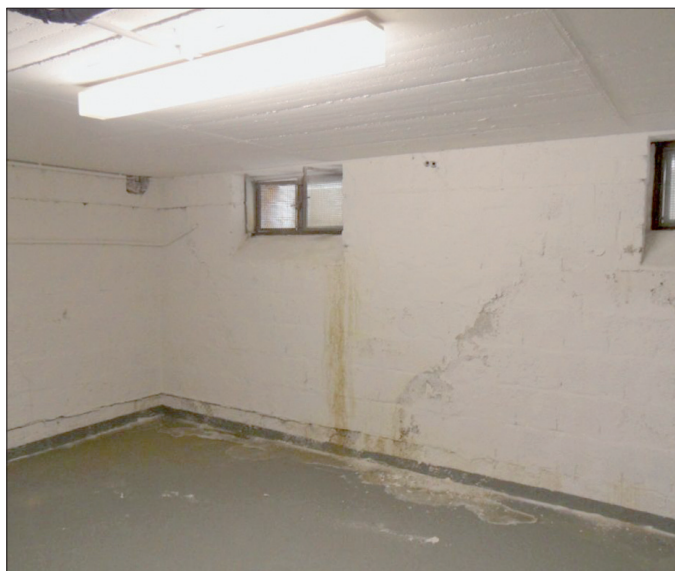
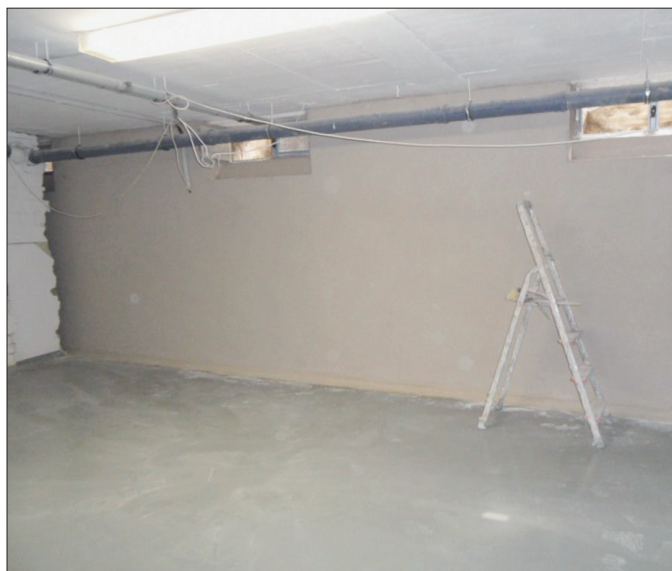
Zum Einsatz kam eine Kombination von Sanierputz und mineralischer Dichtschlämme. Die Bilder zeigen die Vorher-/Nachher-Situation. (Fotos: epasit)

feuchtete Untergeschoss im Sommer 2011 von innen abdichten zu lassen. Auf 200 Quadratmetern Fläche kam eine Kombination von Sanierputz und mineralischer Dichtschlämme zum Einsatz.
