Sanierung mit System

Trinkwasserbehälter Lindau-Hoyerberg

TRINKWASSERBEHÄLTER Sanierung – Beschichtung

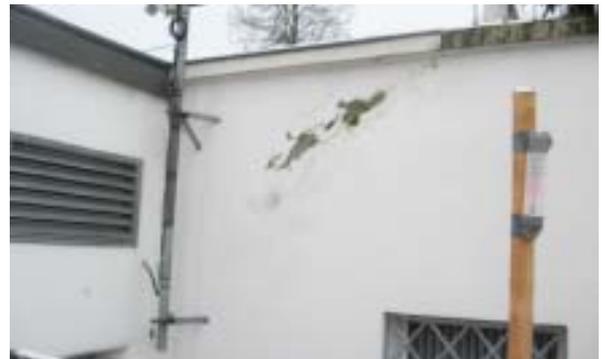
Der Trinkwasserbehälter auf dem Hoyerberg in Lindau war nach jahrelangem Betrieb sanierungsbedürftig.

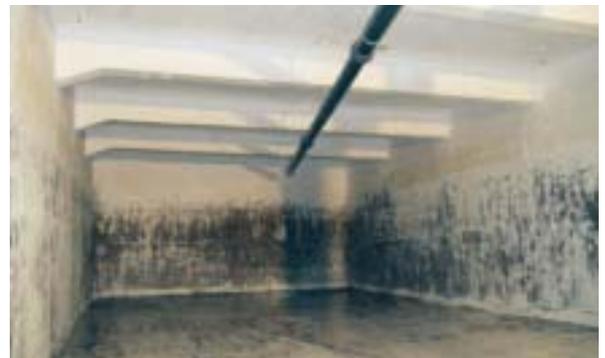
Korrosionsschäden im Innern des Behälters waren durch Aufweichungen in der Beschichtung gut zu erkennen.

vermehrt schadhafte Stellen sichtbar, weshalb der Betreiber zunächst ein Gutachten in Auftrag gab. Darin wurden Korrosionsschäden aufgeführt, die gut durch Aufweichungen in der Beschichtung zu erkennen waren. Partielle Hohlstellen fand man zudem in Beschichtung und Putz. Die Oberflächen sandeten und k Reideten ab, was zu Kiesnestern führte. An der Decke zeigten sich starke Korrosionsschäden, der Estrich wies großflächige Hohlstellen auf. Um die Hygienevorschriften für Trinkwasserbehälter wieder einwandfrei erfüllen zu können, entschlossen sich die Stadtwerke in Lindau zu einer umfassenden Sanierung.

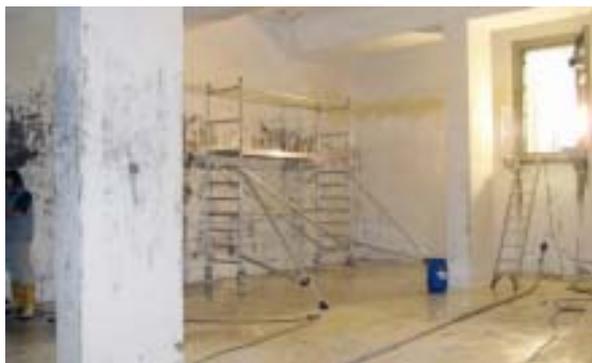
Der Estrich wies großflächige Hohlstellen auf.

die Arbeiter den Glattstrichputz ab und legten das Korn des Betons im Wandbereich mit Höchstdruckstrahlen frei. Im nächsten Schritt musste die zementöse Dünnbeschichtung an der Decke weichen, daneben wurden der Estrich abgetragen und die komplette Verrohrung ausgebaut. Beim Abtrag des vorhandenen Putzes stellte man eine zu geringe Betondeckung der Bewehrung fest, weshalb die Betondecke bei der Sanierung um 2 cm verstärkt wurde.

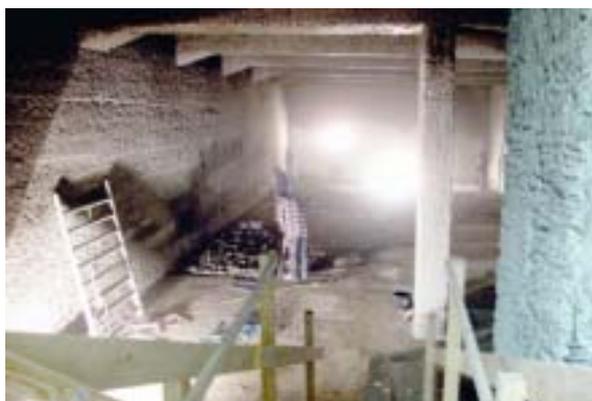
Bei der Instandsetzung der Doppelkammern wurden rund 100 Tonnen Material ausgebaut und abtransportiert.

Rund 100 Tonnen altes Material wurden bei der Instandsetzung der Doppelkammern ausgebaut und abtransportiert. Zunächst trugen

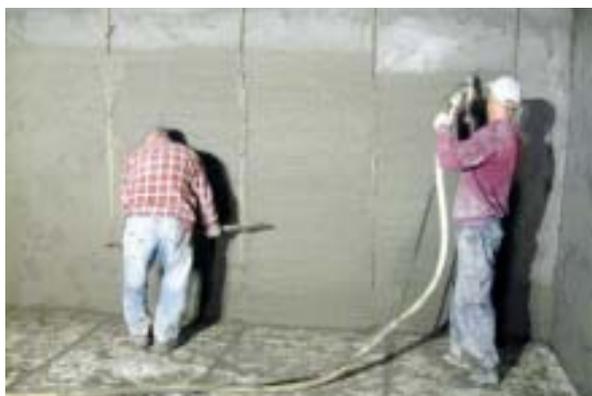
Die Beschichtung wurde in Spritztechnik aufgebracht.

nen, und um die Reinigung zu erleichtern. In Lindau wurde die neue Beschichtung im Nassspritzverfahren als Dickbeschichtung wie folgt aufgebracht:

- Decke 20 mm spritzrauh
- Wände 20 mm geglättet
- Boden 30 mm geglättet

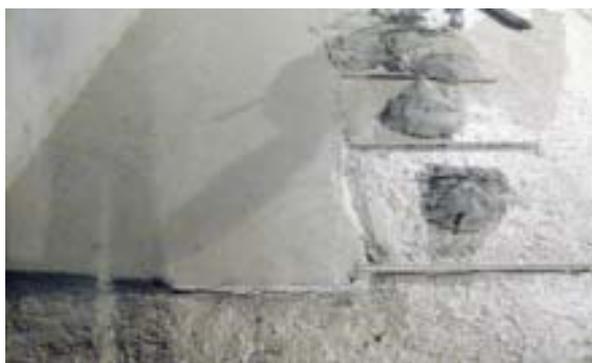
Verlegen des Estrichs.

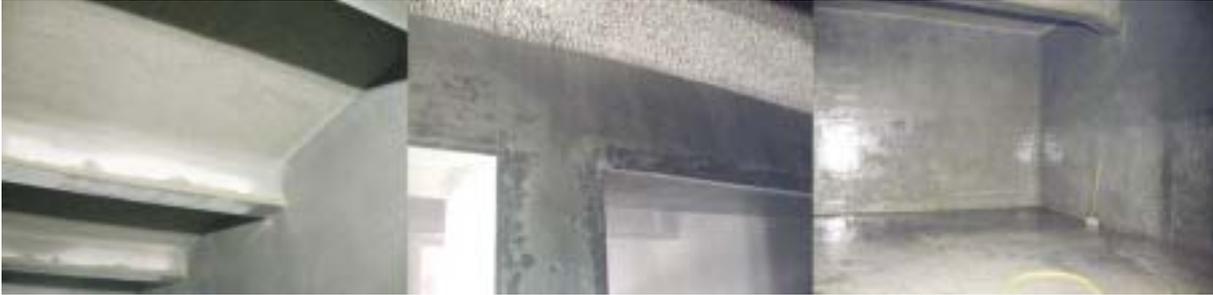
Fertig beschichtet: Decke mit Unterzügen, Wände und Boden.
